通学路対策箇所図(南条小・南越前中学校)

通学路対策箇所図(湯尾小学校、旧今庄中学校)

通学路対策箇所図(今庄小・旧今庄中学校)

通学路対策箇所図(河野小・旧河野中学校)

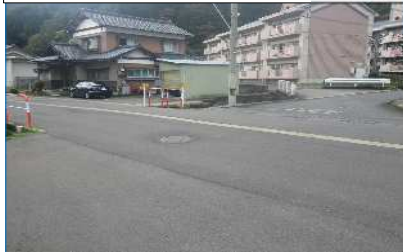
③道路横断する箇所に歩道の
の明示がなく危険。 済

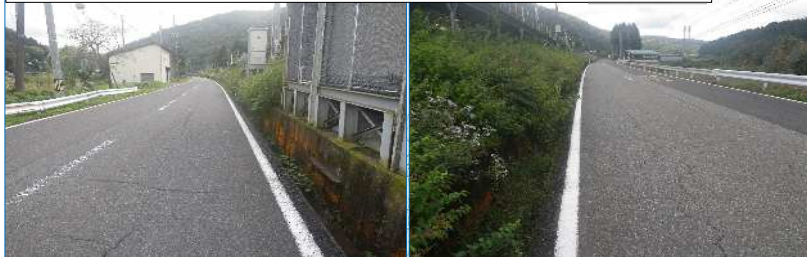
②道路幅員が狭小で自転車通学時危険。 済

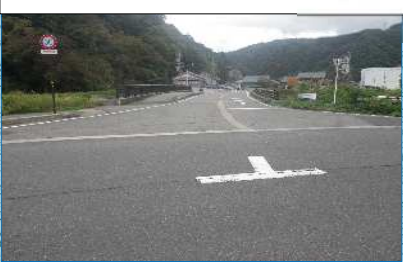
④道路横断する箇所に歩道の
の明示がなく危険。 済
